# **Incidente en el Sistema Eléctrico Peninsular Español el 28 de abril de 2025**

**18/06/2025**

Dirección General de Operación  
Junio 2025

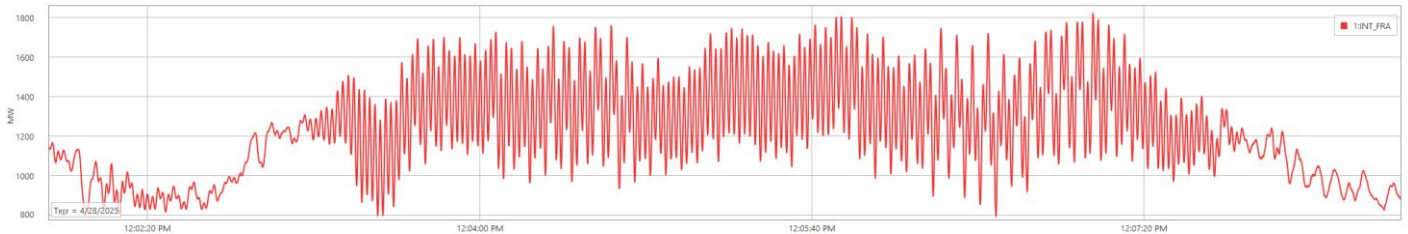
Figura 3. Intercambio España – Francia entre las 12:02 h y las 12:08 h (oscilación de 0,6 Hz)

A las **12:03 h y durante 4 minutos y 42 segundos se observa una fuerte oscilación, de frecuencia 0,6 Hz**, en el sistema eléctrico y coincidiendo con la misma el amortiguamiento de la frecuencia del rango de 0,2 Hz baja desde el 20% a un 5%. Las tensiones previas en el sistema estaban próximas a la nominal, y la **oscilación provoca una bajada de la tensión media con fluctuaciones de la tensión de hasta 30 kV** en el mayor caso, moviéndose entre 375 y 410 kV en función de la subestación. La oscilación se puede apreciar también en la potencia de intercambio con Francia tal y como se muestra en la siguiente figura:

Ante esta situación en el sistema, en el Centro de Control de Red Eléctrica de España **se activan las medidas previstas** para mejorar el amortiguamiento de la oscilación e intentar con ello que desaparezca:

- Acoplamiento de líneas de transporte en 400 kV para que disminuya la impedancia del sistema.
- Reducción del intercambio exportador con Francia de 800 MW, hasta fijar un programa de 1.500 MW en sentido exportador.
- Cambio del modo de operación del enlace HVDC con Francia a potencia constante (consigna 1.000 MW de España a Francia).

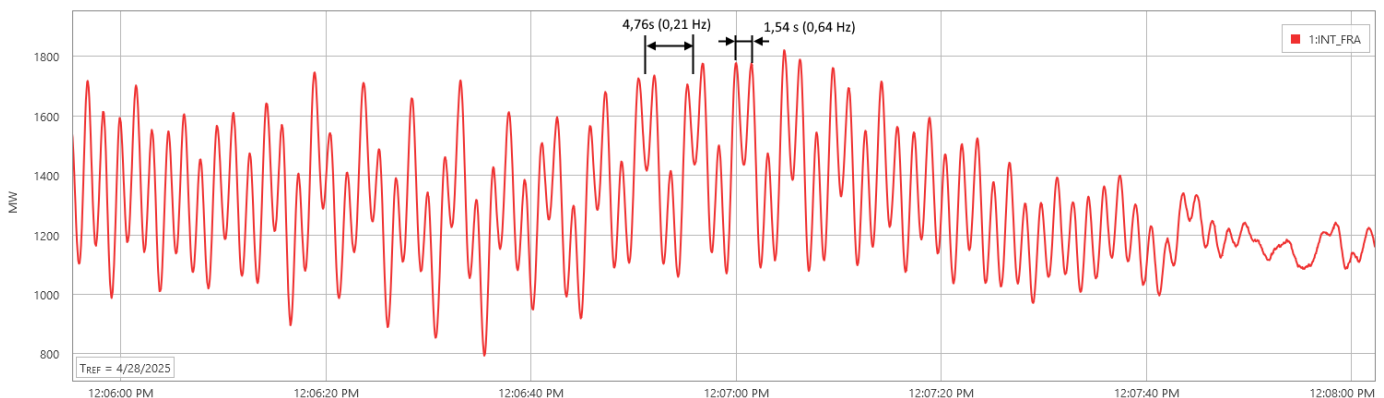
Figura 4. Intercambio España – Francia entre las 12:06 h y las 12:08 h (oscilación 0,6 Hz)

Casi al final de la oscilación también el modo de oscilación de 0,2 Hz se puede ver claramente acoplado con el modo de oscilación de 0,6 Hz en la potencia de intercambio con Francia.

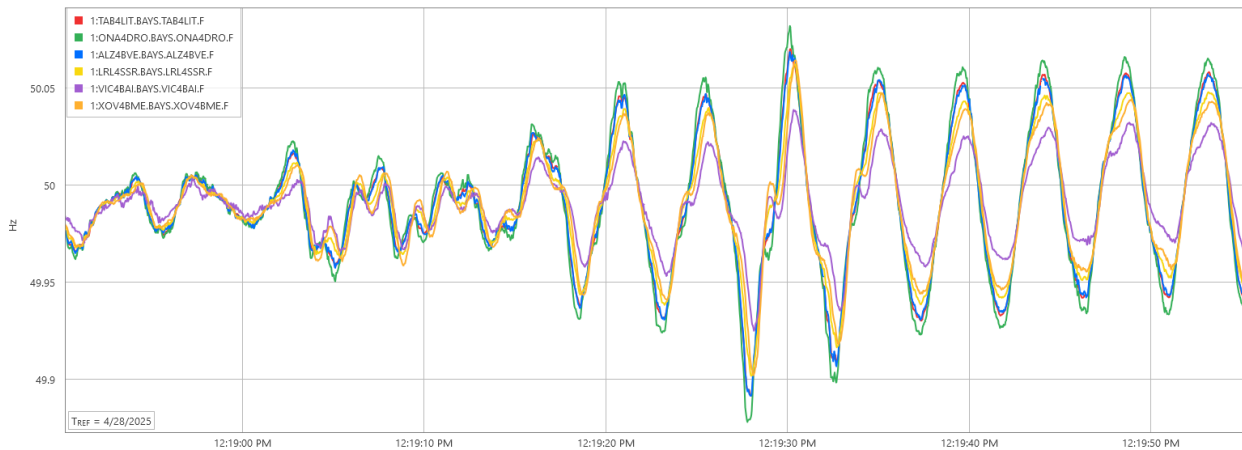
**Figura 5.** Instantes iniciales de la oscilación de 0,2 Hz donde se puede apreciar igualmente la oscilación de 0,6 Hz

Tras un análisis en profundidad de la oscilación se ha observado que inicialmente comienza en 0,6 Hz y que rápidamente aparece la oscilación de 0,2 Hz. Si bien la Planta **Fotovoltaica A** había cambiado su producción a las 12:15 h de 250 MW a 350 MW y no se observan fluctuaciones en la potencia activa de la planta, sí que se observan en la potencia reactiva.

A raíz de este hallazgo se ha revisado la frecuencia de oscilación de 0,6 Hz en el sistema y se ha comprobado que estaban apareciendo perturbaciones en el sistema de 0,6 Hz desde las 10:30 h de muy pequeña magnitud.

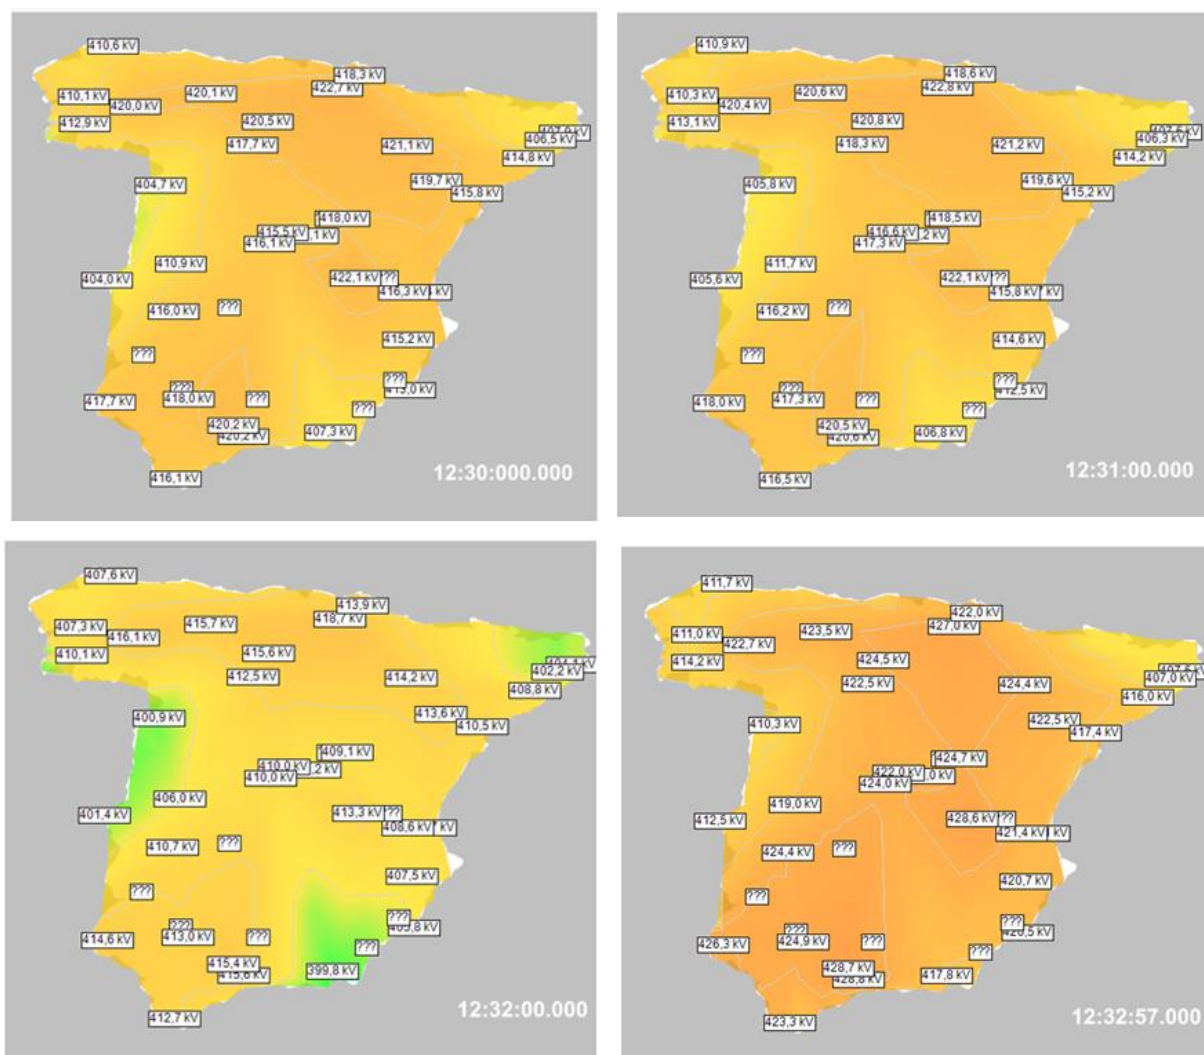
Figura 6. Tensión fase – fase en la red de transporte de 400 kV

A las 12:30 h la tensión y la frecuencia siguen estando dentro de los valores con los que el Operador del Sistema ha de operar (375 – 435 y 200 – 245 kV para 400 kV y 220 kV respectivamente), pero se observa que se mantiene una tendencia de crecimiento de las tensiones.

Durante los ajustes de los cambios de programa que van desde -5 minutos a + 5 minutos es normal que existan desajustes entre la activación de la generación a subir o bajar en cada país y por lo tanto que las tensiones puedan variar. Dichas variaciones han de ser controladas ante todo por los generadores del P.O. 7.4 que tienen control dinámico de la tensión. Esto se debe a que los recursos disponibles dentro de la red de transporte no proporcionan control dinámico de tensión.

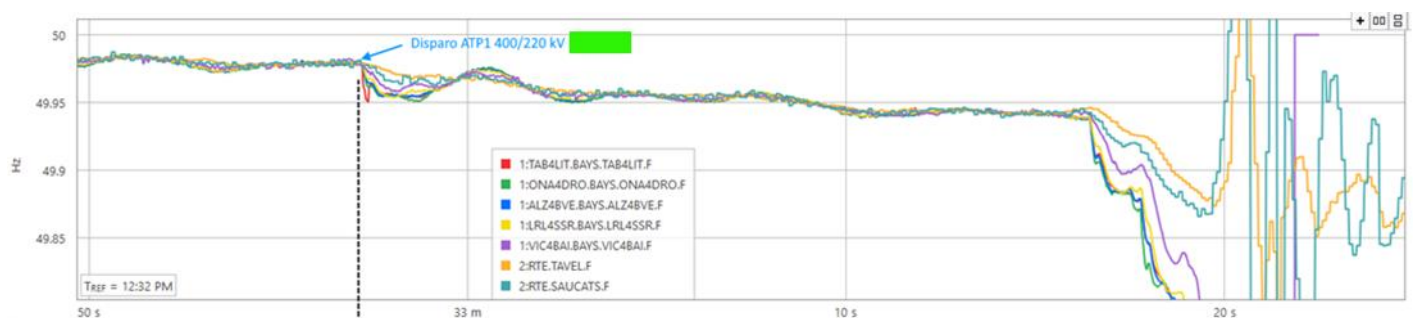
Figura 7. Evolución de la frecuencia del sistema antes y después de la desconexión en Granada

A las **12:32:57 h se produce el disparo de un interruptor del lado de 220 kV de un transformador 400/220 kV de generación de una subestación de Granada** cuando aportaba a la red **355 MW** y absorbía 165 Mvar. **La tensión en la subestación de la red de transporte era inferior a 418 kV, es decir, dentro de rango.** Prueba de ello es que tras el disparo las tensiones pasan a estar en 424 kV.

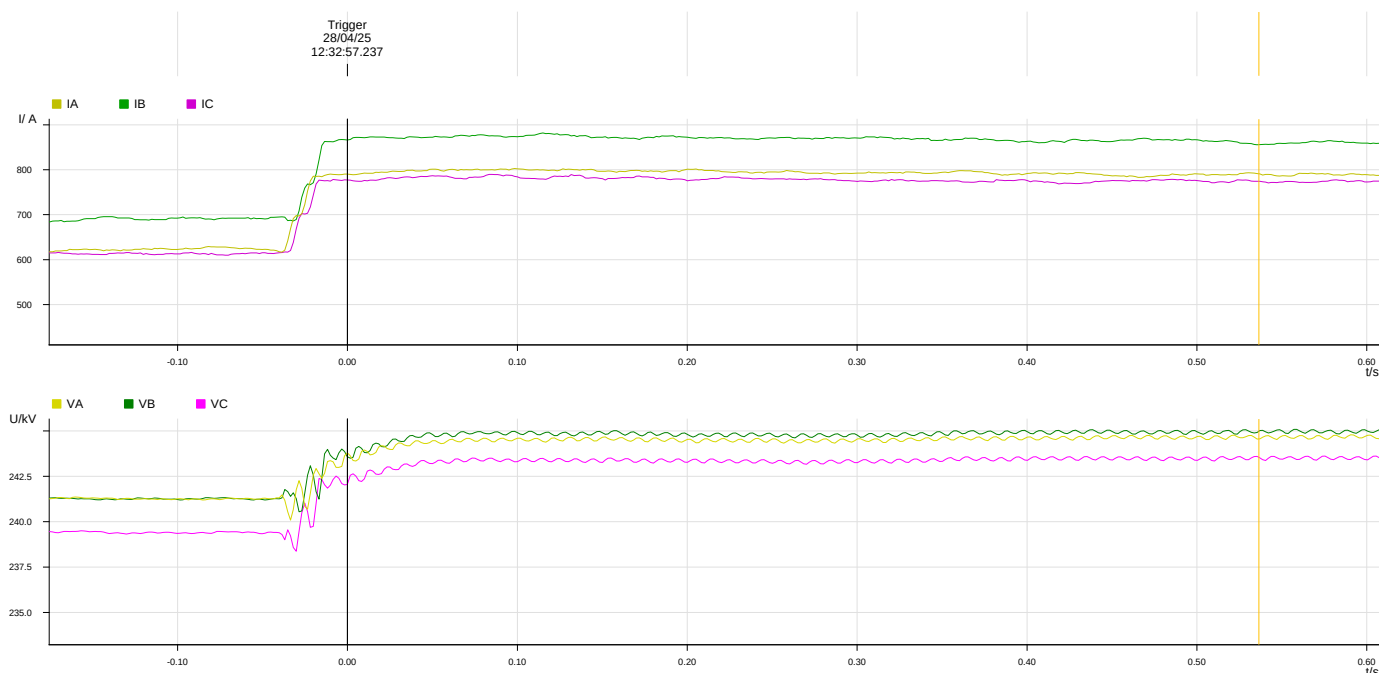
**Figura 8.** Oscilografía de una protección en una línea registrada de manera simultánea con el disparo del transformador<sup>4</sup>

Dado que en la red de transporte de 400 kV no había sobretensiones, y el valor de la tensión estaba muy por debajo de esos umbrales, nuevamente se puede inferir que la causa está en la toma del transformador. Al venir de tensiones más bajas y comenzar a subir éstas, el transformador venía con una toma adecuada para mantener una tensión adecuada en la subestación colectora de 220 kV y en la red de evacuación. Al comenzar a subir las tensiones, los cambiadores de tomas pudieron no ser lo suficientemente rápidos en adaptar la toma, resultando posiblemente en sobretensiones en el secundario sin que hubiese tensiones altas en el lado primario del transformador.

La desconexión de esta instalación es incorrecta ya que la tensión en la red de transporte está dentro de los rangos establecidos en la normativa.
