# **Incidente en el Sistema Eléctrico Peninsular Español el 28 de abril de 2025**

**18/06/2025**

Dirección General de Operación  
Junio 2025

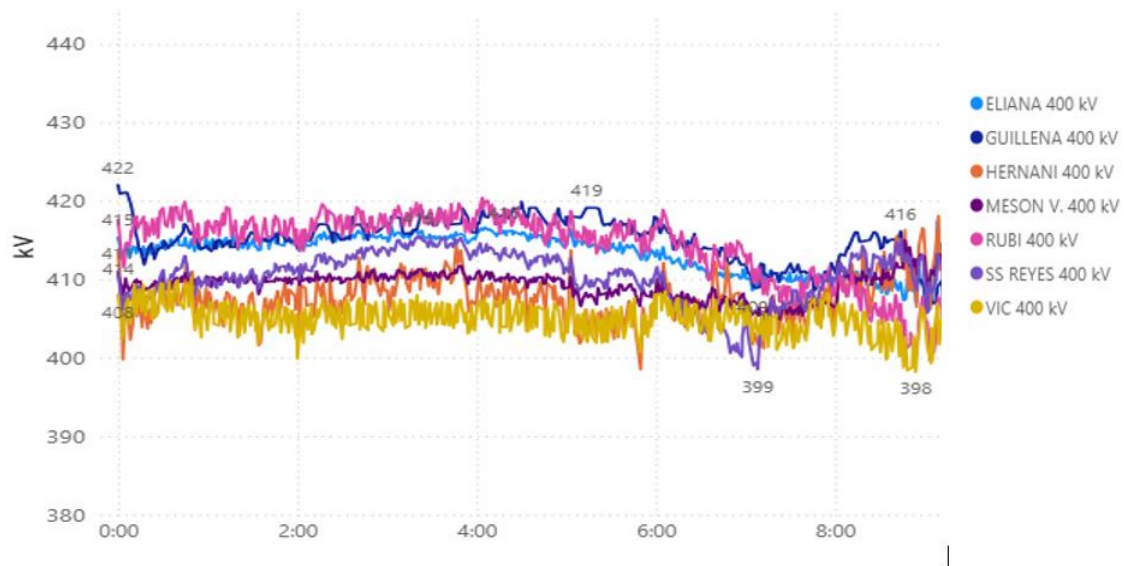
El perfil de tensión en la Red de Transporte estuvo estable con variaciones de tensión mínimas hasta las 6:00 h coincidiendo con un cambio de programa en la interconexión con Francia. A partir de ese momento, bajan al mismo tiempo que sube la demanda en el país hasta las 9:00 h. En dicho período se producen dos oscilaciones interárea de muy pequeña amplitud en el sistema europeo sin ninguna consecuencia, lo cual entra dentro de la normalidad en un sistema eléctrico del tamaño del europeo.

Figura 1. Perfil de tensión de los nudos piloto de la red de transporte

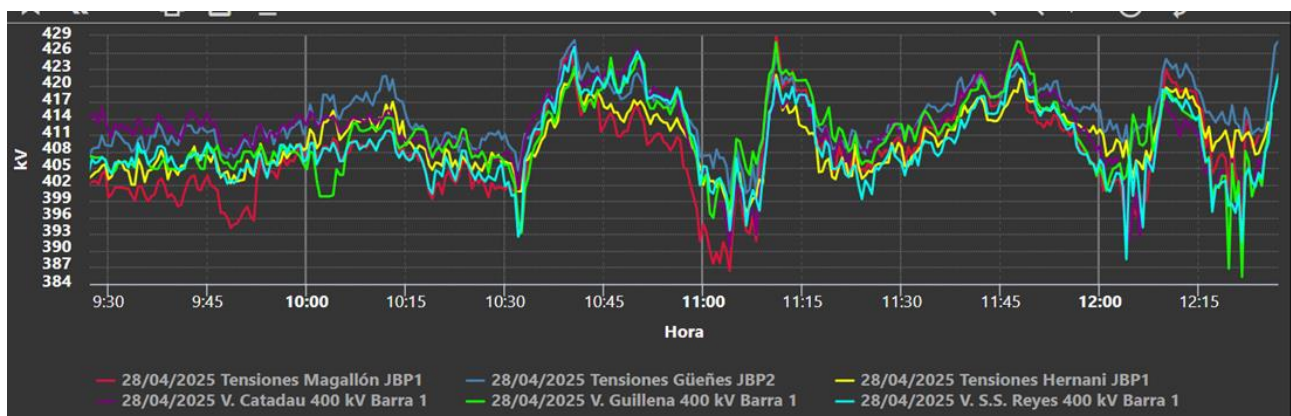
Desde las 9:00 h hasta 12:00 h se observa mayor variabilidad en las tensiones, que son achacables al cambio del mix de generación y a las variaciones de la demanda, pero sin grandes excursiones. A partir de las 10:00 h y coincidiendo con cambios de programa y/o ajustes de las energías de balance se producen variaciones en la tensión de nudos de la red de transporte, destacando la que se produce en el entorno de las 11:00 h, en la que las tensiones bajaron por debajo de los 400 kV hasta en unos 10 kV.

Figura 2. Tensiones en nudos de la red de 400 kV
